# Memoria

# 1 Introducción y objeto del proyecto

El arroyo San Juan, afluente del río Nervión por su margen izquierda, es un arroyo urbano que, en su tramo final, presenta una sección altamente antropizada caracterizada por su insuficiencia hidráulica, con capacidades de desagüe muy inferiores a las necesarias y altamente condicionado así mismo por la condición de contorno que supone su confluencia con el río Nervión. Las cotas de las láminas de agua correspondientes a las diferentes avenidas en el arroyo se ven afectadas por las existentes en el cauce del río Nervión.

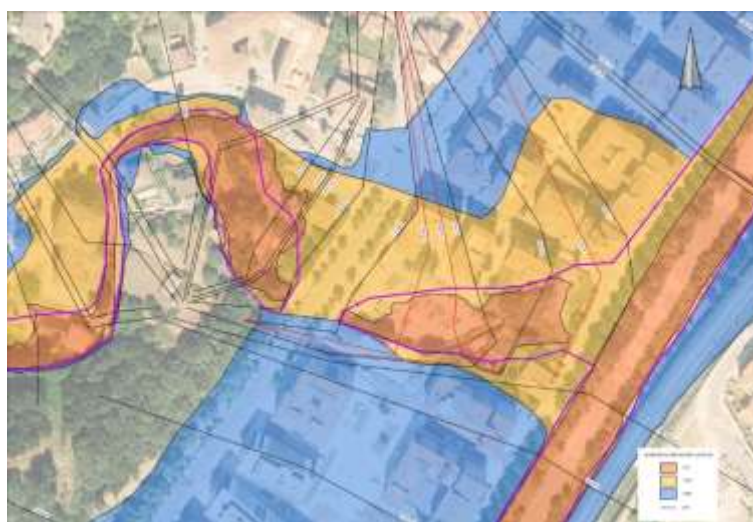
Figura nº1. Superficies de inundación y ZFP existentes en la actualidad

El arroyo San Juan presenta una insuficiencia hidráulica notable, con una inundabilidad de las márgenes muy elevada incluso para periodos de retorno de alta recurrencia, tal y como refleja la superficie de inundación ocupada por la avenida de 10 años de periodo de retorno que inunda amplias zonas en ambas márgenes y, especialmente, el aparcamiento situado en la margen izquierda y la entrada de la cobertura.

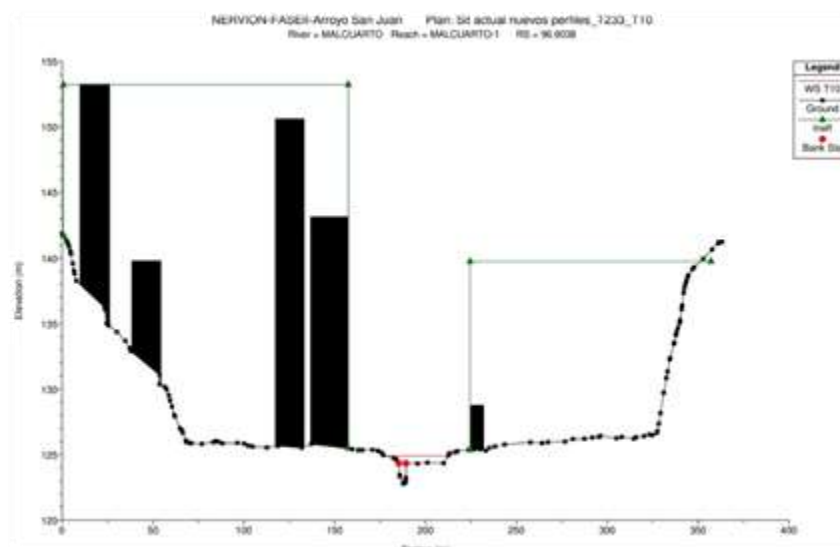
Figura nº2. Perfil transversal del arroyo San Juan. T10

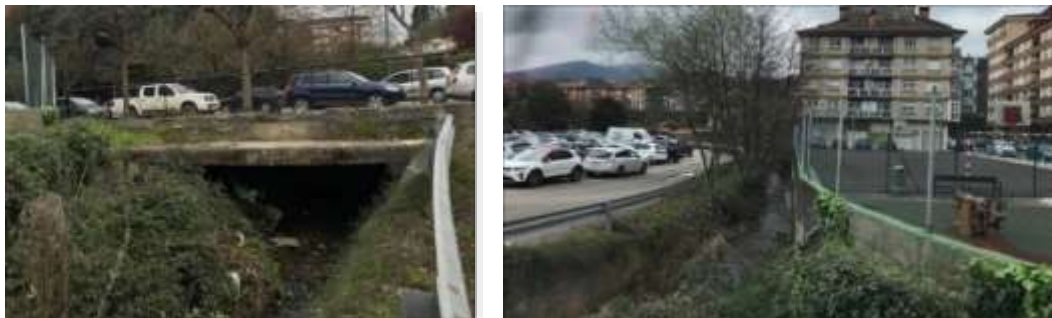
Fotografía nº1. Reducción de sección del arroyo San Juan aguas abajo de la avenida Zumalakarregi

Si se realiza un recorrido por el ámbito de actuación desde aguas arriba hacia aguas abajo, comenzando en la avenida Zumalakarregi, se puede comprobar en primer lugar que la sección del cauce del arroyo San Juan presenta un **estrechamiento** importante, pasando de los 6 metros de anchura del paso de dicha avenida a poco más de 3 metros aguas abajo.

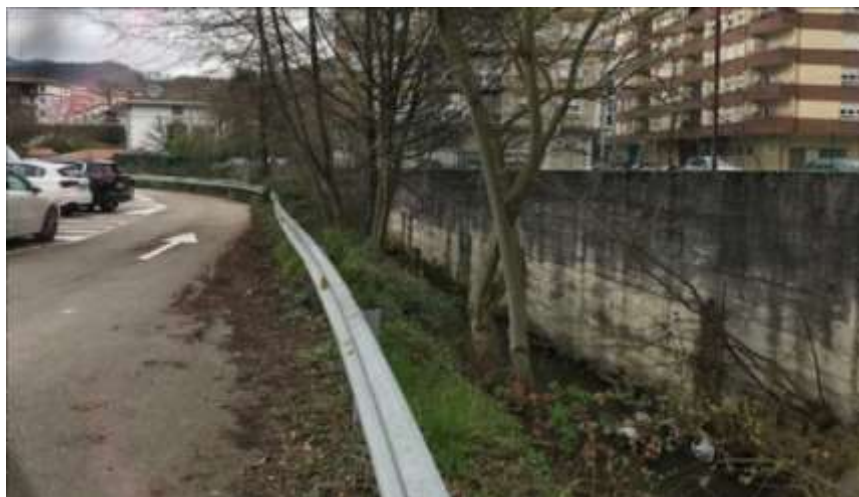
Fotografía nº2. Estado del arroyo San Juan a la altura del aparcamiento

Avanzando a lo largo del cauce es muy significativo comprobar el **confinamiento** que sufre el arroyo, que se encuentra limitado en la margen derecha por un muro de hormigón, que cuenta incluso con un pequeño sobremuro para proteger las instalaciones infantiles y deportivas existentes en dicha margen y, en la margen izquierda, un muro de piedra. Entre ambas márgenes existe una diferencia de cota de aproximadamente un metro (sin contar el sobremuro mencionado anteriormente), presentando la margen izquierda una mayor vulnerabilidad frente a las avenidas en esta zona, como se ha podido comprobar en las superficies de inundación presentadas anteriormente.

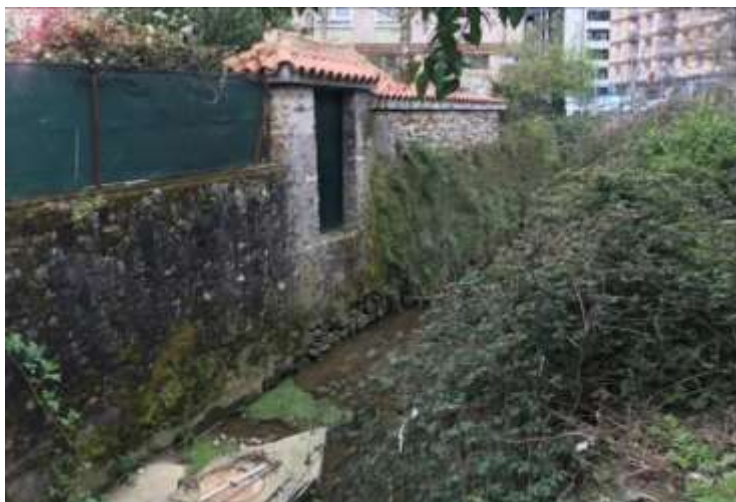
*Fotografía nº3. Estado del arroyo San Juan pasada la zona urbana de la margen derecha*

Continuando hacia aguas abajo, la situación de la margen derecha cambia, ya que se pasa de la zona deportiva pública a una parcela privada y desaparece el muro de hormigón para continuar con un muro de piedra.

Así mismo, la diferencia de cota del orden de un metro detectada aguas arriba se ve reducida, presentando ambas márgenes cotas similares.

La sección de cauce continúa siendo reducida, algo que se ve así mismo acentuado por la vegetación existente en ambas márgenes.

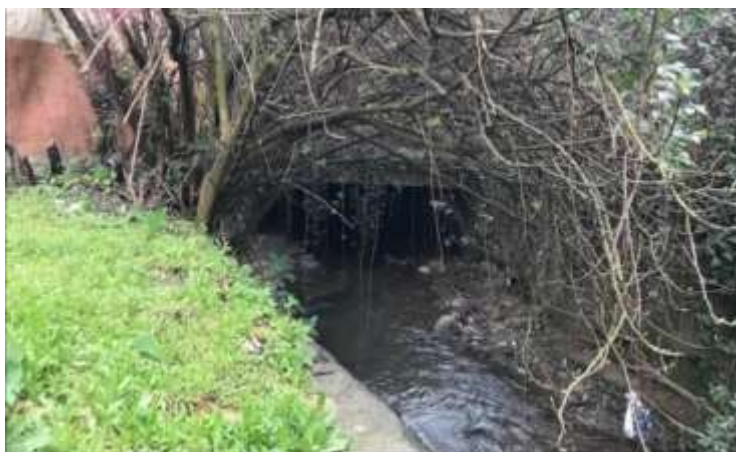
*Fotografía nº4. Entrada a la cobertura de la calle Goikoplaza*

Se trata de una cobertura de aproximadamente 45 metros de longitud, 4 metros de ancho y 1,50 metros de altura. Con carácter general, este tipo de estructuras suelen dar problemas desde el punto de vista de la inundabilidad, ya que son puntos en los que fácilmente puede producirse un tapón tanto en su interior como en la entrada que impida el paso del agua y que por tanto, suponga el desbordamiento aguas arriba y, concretamente, esta cobertura supone un incremento importante de la cota de la lámina de agua en situación de avenida.

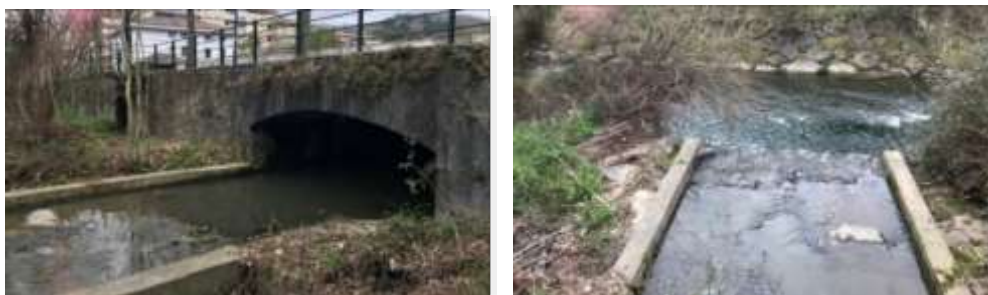
Fotografía nº5. Salida de la cobertura y confluencia con el río Nervión

Como se puede comprobar, la entrada del arroyo San Juan en el río Nervión no se produce a cota, si no que el arroyo sale de la cobertura unos tres metros por encima de la cota de fondo del río Nervión en ese punto y el agua discurre sobre la escollera de la margen izquierda del río.

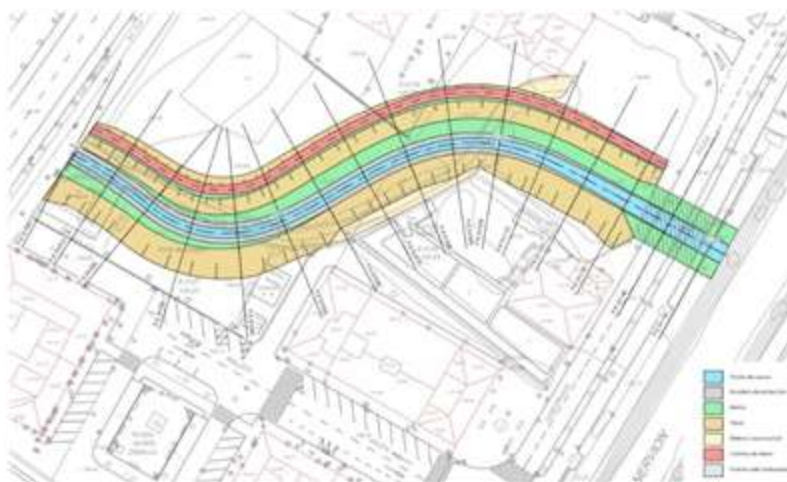
Figura nº3. Planta del nuevo trazado del arroyo San Juan

- Como punto de partida se han tenido en cuenta las consideraciones establecidas en el Plan Hidrológico, que marcan como avenida de proyecto, salvo indicación en contra de los planes de gestión, la avenida de 100 años de periodo de retorno. Por tanto, en el presente proyecto se ha fijado como cota objetivo la marcada por este periodo de retorno.
- Se ha desarrollado un nuevo trazado del arroyo San Juan entre la avenida Zumalakarregi y el río Nervión que abandona la cobertura existente para confluir con el río Nervión 30 metros aguas arriba de la salida actual. Presenta una longitud de 153,60 metros y una pendiente longitudinal de desagüe constante del 1,68%.
