1.

Laida

1.1. DESCRIPCIÓN DE LA ZONA DE BAÑO

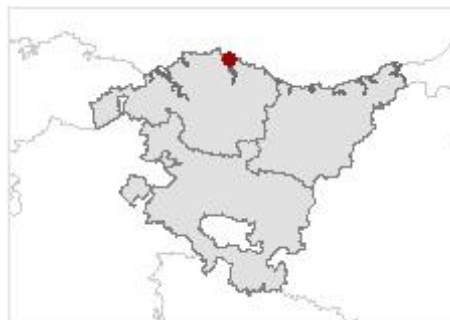
Figura 1 Laida. Localización de la playa. Se incluye la localización de los distintos elementos de la playa.

La playa de Laida se localiza en la margen derecha del estuario del Oka (masa de agua de transición Oka Exterior), próxima a su desembocadura (Figura 1). Se ubica en el municipio de Ibarangelu (Bizkaia) (BWID: ES21300048M48048A).

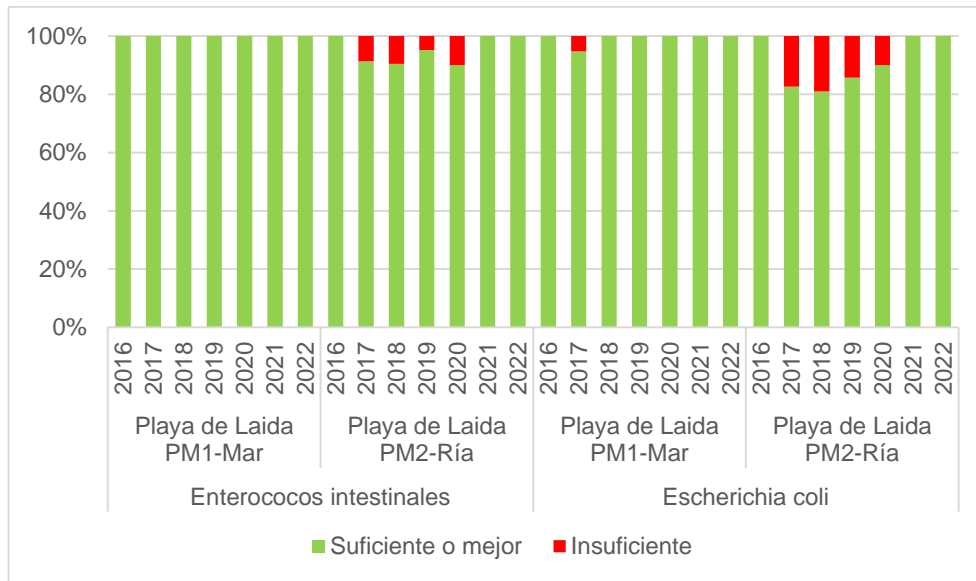
Figura 4 Laida. Porcentaje de muestras recogidas en los puntos de muestreo de calidad sanitaria con calidad suficiente o mejor e insuficiente para *E. coli* y enterococos intestinales, entre 2016 y 2022.

Los límites de calidad suficiente (Real Decreto 1341/2007, anexo I) se han superado puntualmente en los puntos de muestreo para control sanitario de la playa de Laida, especialmente en el situado en la zona de la ría. De hecho, entre 2016 y 2022, hasta un máximo del 19% de las muestras recogidas anualmente ha superado dichos límites en el punto PM2-Ría (Figura 4).
