Bakio

1.1. DESCRIPCIÓN DE LA ZONA DE BAÑO

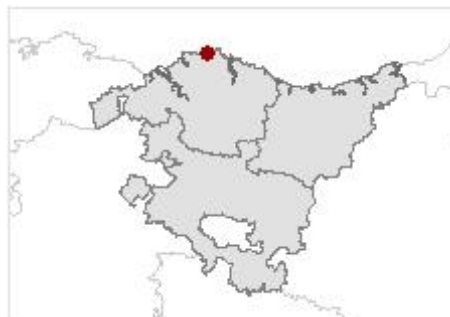
Figura 1 Bakio. Localización de la playa. Se incluye la localización de los distintos elementos de la playa.

La playa de Bakio se localiza en la masa de agua costera Cantabria-Matxitxako, al este de la desembocadura del río Estepona/Zarraga (en la margen izquierda) (Figura 1). Se ubica en el municipio de Bakio (Bizkaia) (BWID: ES21300012M48012A).

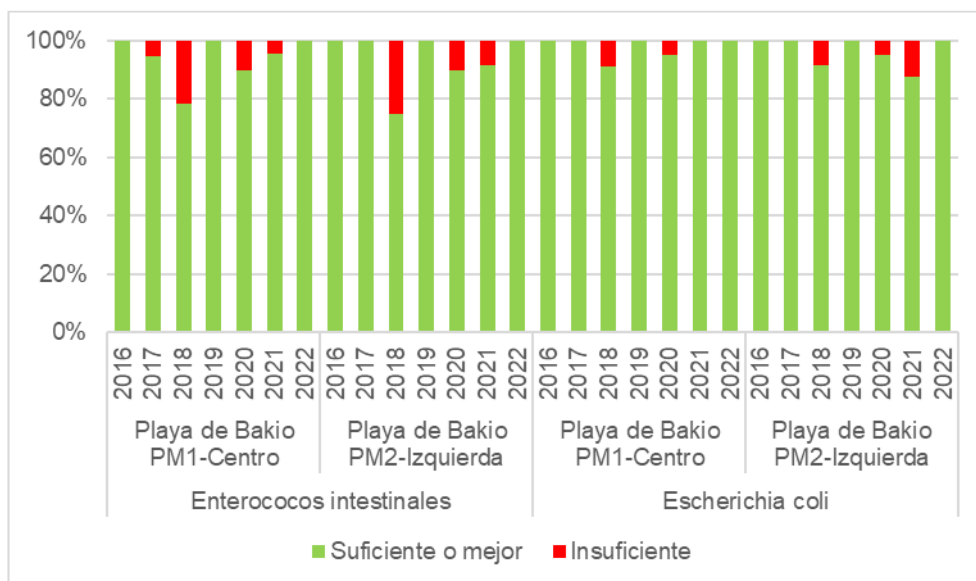
Figura 4 Bakio. Porcentaje de muestras recogidas en los puntos de muestreo de calidad sanitaria con calidad suficiente o mejor e insuficiente para *E. coli* y enterococos intestinales, entre 2016 y 2022.

La Agencia Vasca del Agua en las temporadas de baño de 2016 a 2018 realizó el control ambiental en el área de influencia de la playa de Bakio mediante el punto de control ambiental B-CM01 (Figura 3) con frecuencia mensual. A partir de 2019 el control ambiental se lleva a cabo semanalmente durante la temporada de baño en el río Estepona (punto B-BU06) y en el arroyo Ondarra (B-BU07). Los límites de calidad suficiente (Real Decreto 1341/2007, anexo I) se han superado en varias ocasiones en B-CM01 (por ejemplo, el 11/06/2018), y en B-BU06 y B-BU07 (8/06//2020, 26/07/2021, 2/8/2021 y 9/08/2021). En estas circunstancias se registró un aumento de recuentos microbiológicos en los puntos de muestreo de calidad sanitaria de la playa de Bakio, y en ocasiones la calidad de las aguas de baño se clasificó como de calidad insuficiente. De hecho, entre 2016 y 2022, hasta un máximo del 25% de las muestras recogidas anualmente ha superado dichos límites (Figura 4).

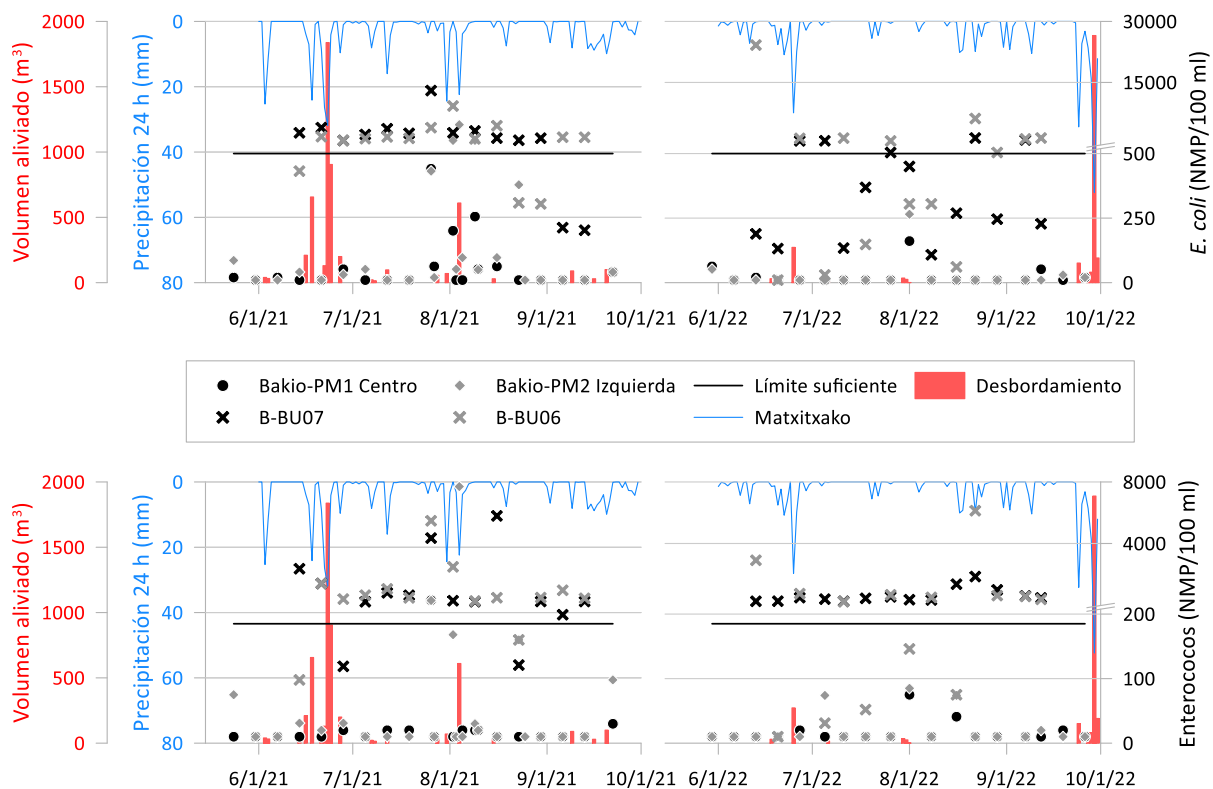
Figura 5 Bakio. Evolución de la concentración de *Escherichia coli* (*E. coli*) (arriba) y enterococos intestinales (Ent. intestinales) (abajo) en los puntos de muestreo para el control sanitario (PM) y los puntos de control ambiental (B-BU06 y B-BU07). Periodo 2021-2022. Se incluyen también los datos de precipitación acumulada en 24 horas (mm) en la estación Matxitxako (Fuente: Euskalmet) y el volumen aliviado (m³) en los puntos de desbordamiento del sistema de saneamiento de Bakio (Fuente: Agencia Vasca del Agua). NMP: Número más probable.

En general, los episodios de lluvias intensas o desbordamientos del sistema de saneamiento en 2021 han dado lugar, puntualmente, al incumplimiento de los límites establecidos para el baño (Figura 5). A lo largo de 2022 han continuado los trabajos de investigación iniciados la temporada pasada por parte del municipio y la Agencia Vasca del Agua (URA) para detectar el posible origen de episodios de contaminación. Esta temporada no se han detectado incumplimientos en las analíticas recogidas y pese a ponerse de manifiesto la presión residencial a finales de julio sobre las redes de saneamiento (desborde de la EDAR debido a un exceso en el volumen a tratar), su influencia en la calidad del agua de baño fue pequeña.
