Arrigorri

1.1. DESCRIPCIÓN DE LA ZONA DE BAÑO

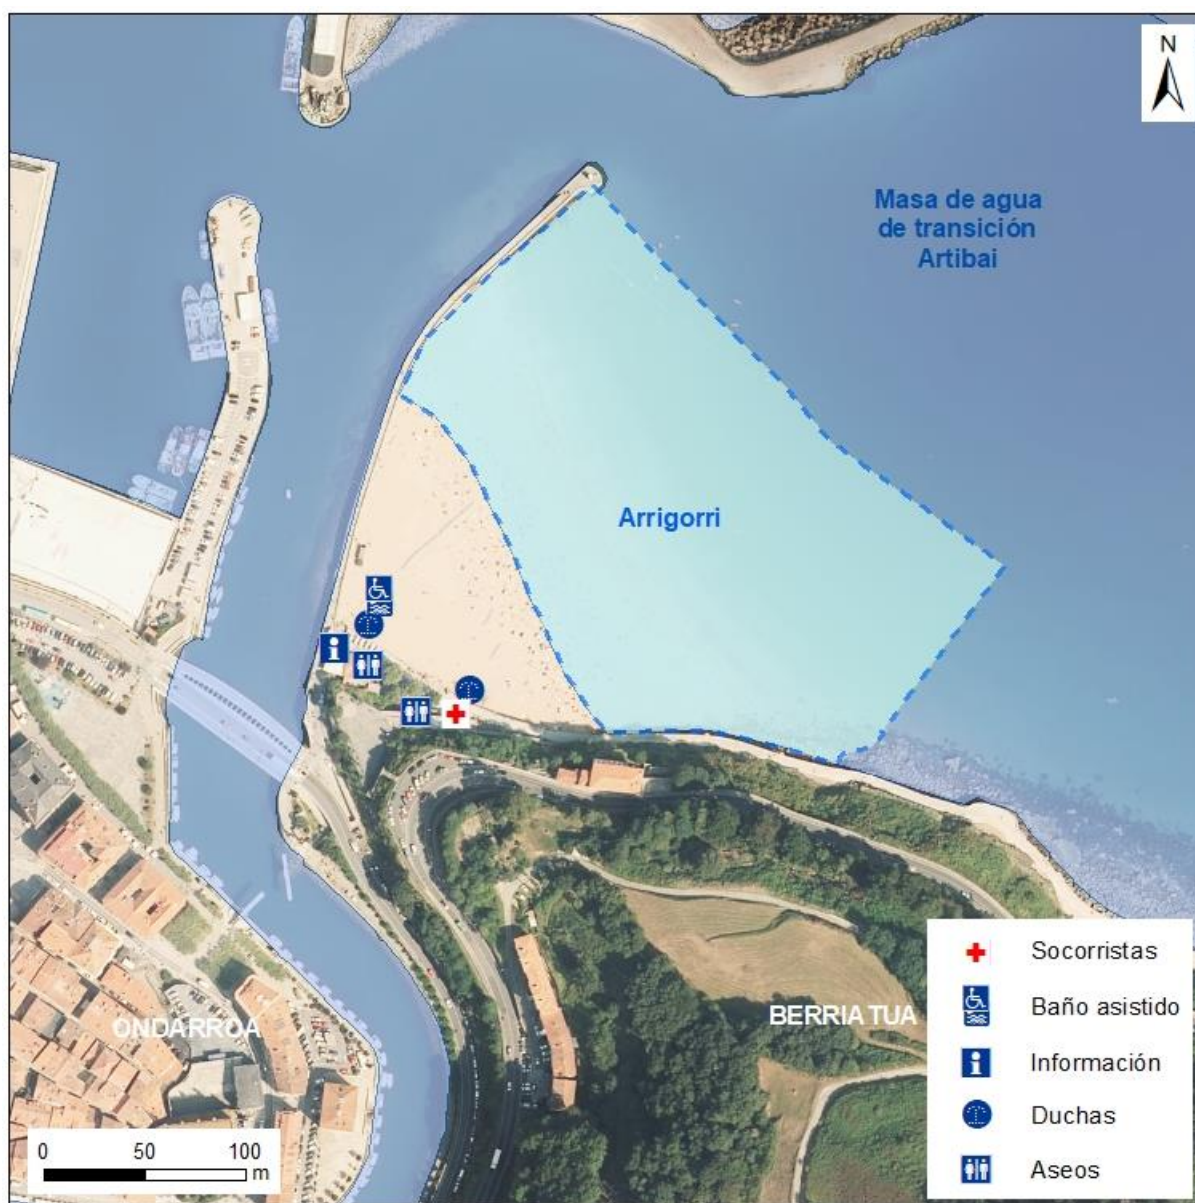
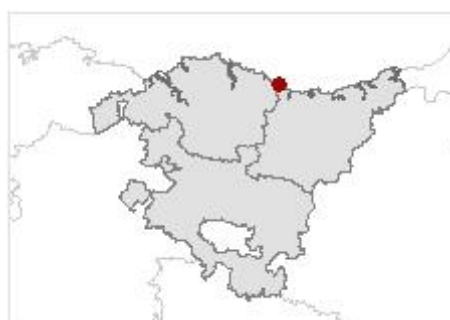
Figura 1 Arrigorri. Localización de la playa. Se incluye la localización de los distintos elementos de la playa.

La playa de Arrigorri se localiza en la margen derecha de la desembocadura del río Artibai, en la parte externa de la masa de agua de transición del Artibai (Figura 1). Se ubica en el municipio de Ondarroa (Bizkaia) (BWID: ES21300073M48073A).
