San Antonio

1.1. DESCRIPCIÓN DE LA ZONA DE BAÑO

La playa de San Antonio se localiza en la masa de agua de transición Oka Exterior, en el municipio de Busturia (Bizkaia) (Figura 1) (BWID: ES21300076M48076A).

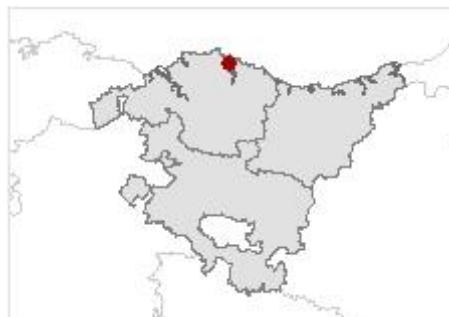
Figura 1 San Antonio. Localización de la playa. Se incluye la localización de los distintos elementos de la playa.

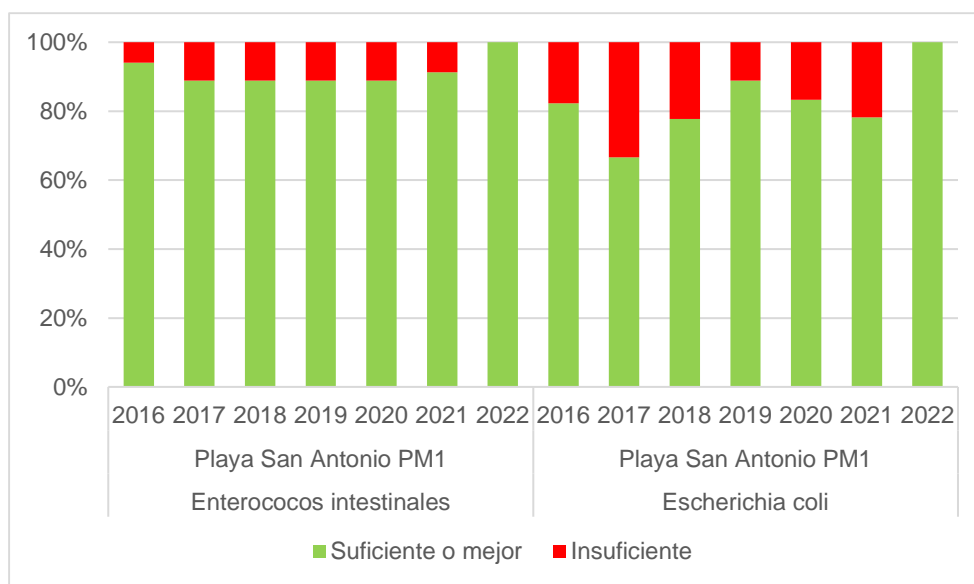
Figura 4 San Antonio. Porcentaje de muestras recogidas en el punto de muestreo de calidad sanitaria con calidad suficiente o mejor e insuficiente para *E. coli* y enterococos intestinales, entre 2016 y 2022.

Los límites de calidad suficiente (Real Decreto 1341/2007, anexo I) se han superado varias veces en el punto de muestreo para control sanitario de la playa de San Antonio. De hecho, entre 2016 y 2022, hasta un máximo del 33% de las muestras recogidas anualmente ha superado dichos límites (Figura 4), por lo que esta playa ha estado fuera del censo de aguas de baño entre 2016 y 2020.
